## 內政部 函

主旨：檢送「空調家電安裝與維修空間規劃設計指導原則」及附  
錄如附件，請加強宣導並納入相關從業人員教育訓練，請  
查照。

## 空調家電安裝與維修空間規劃設計指導原則

## 附錄：分離式空調機安裝正確及錯誤樣態圖例與說明

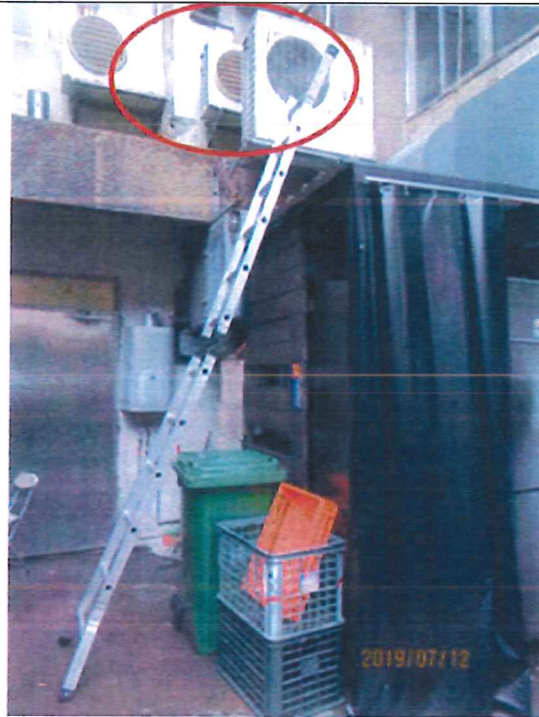
108年7月12日罹災者及其同事前往店家餐廳進行故障冷氣機維修作業，2人抵達現場後，同事先去停車，罹災者請店家開啟冷氣開關，因冷氣室外機安裝於建物後側儲藏間金屬雨遮上方之冷氣支架上(與2樓樓板等高)，故罹災者利用鋁製移動梯上下(斜靠金屬雨遮)，研判在攀爬過程不慎觸及漏電之冷氣室外機外殼或支架，人體遭受電擊後，自移動梯墜落地面當場昏迷，經送醫急救，不治死亡。

因冷氣室內機連接線絕緣破壞短路，透過室內機外殼漏電至銅管，銅管又接到室外機，造成室外機及其支架都處於帶電狀態。罹災者於進行冷氣維修作業時左手不慎觸及冷氣室外機或其金屬支架(當日台灣電力公司量測對地電壓244.2伏特)，右手扶著金屬梯，因此形成迴路(電流經左手，再從右手經金屬梯流出)而致命。

說明：罹災者感電位置模擬示意圖

雇主使勞工於低壓電路從事檢查、修理等活線作業時，應使該作業勞工戴用絕緣用防護具，或使用活線作業用器具或其他類似之器具。(職業安全衛生設施規則第256條暨職業安全衛生法第6條第1項)。

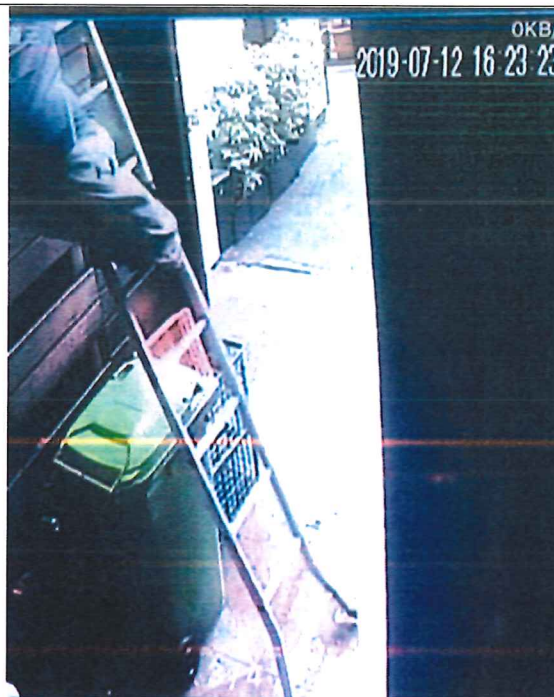
說明：勞工墜落瞬間畫面(墜落高度約 1.53 公尺)

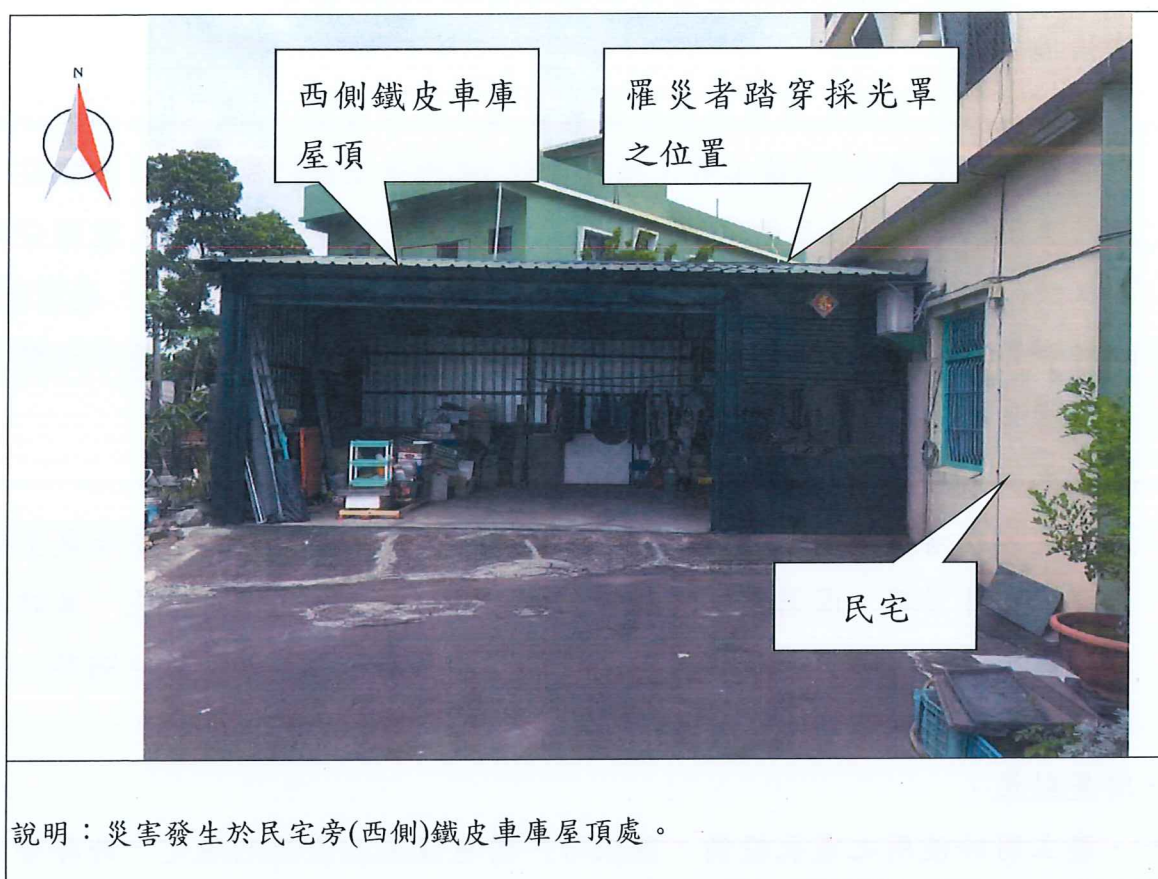
109年5月10日雇主、罹災者及同事等3人至民宅進行冷氣安裝作業，罹災者及同事協助搬運分離式冷氣室外機，因民宅2樓後方臥室窗戶裝有鋁窗，無法開啟，兩人便經民宅旁(西側)鐵皮車庫屋頂，將冷氣室外機搬運至民宅2樓後方(北側)增建鐵皮屋頂，罹災者攜帶電鑽準備再度至民宅2樓後方(北側)增建鐵皮屋頂，將冷氣室外機固定於外牆，當行經民宅旁(西側)鐵皮車庫屋頂時，不慎踏穿採光罩墜落至地面，經送醫院急救，仍傷重不治死亡。

雇主使罹災者於距地面高度約 3.3 公尺以易踏穿材料構築之屋頂從事冷氣安裝作業時，因未規劃安全通道，未於屋架上設置適當強度且寬度在 30 公分以上之踏板，也未於屋架下方可能墜落之範圍，裝設堅固格柵或安全網等防墜設施，亦未指定屋頂作業主管指揮或監督該作業，又未使罹災者確實使用安全帶、安全帽及其他必要之防護具，致使罹災者於作業中不慎踏穿屋頂上塑膠浪板採光罩而墜落至地面，導致傷重死亡。

- 一、工程之施工者，應於施工規劃階段實施風險評估，致力防止工程施工時，發生職業災害。(職業安全衛生法第5條第2項)
- 二、雇主對勞工於以石綿板、鐵皮板、瓦、木板、茅草、塑膠等易踏穿材料構築之屋頂及雨遮，或於以礦纖板、石膏板等易踏穿材料構築之夾層天花板從事作業時，為防止勞工踏穿墜落，應採取下列設施：一、規劃安全通道，於屋架、雨遮或天花板支架上設置適當強度且寬度在30公分以上之踏板。二、於屋架、雨遮或天花板下方可能墜落之範圍，裝設堅固格柵或安全網等防墜設施。三、指定屋頂作業主管指揮或監督該作業。  
(職業安全衛生設施規則第227條第1項暨職業安全衛生法第6條第1項)
- 三、雇主對於在高度2公尺以上之高處作業，勞工有墜落之虞者，應使勞工確實使用安全帶、安全帽及其他必要之防護具。(職業安全衛生設施規則第281條第1項暨職業安全衛生法第6條第1項)

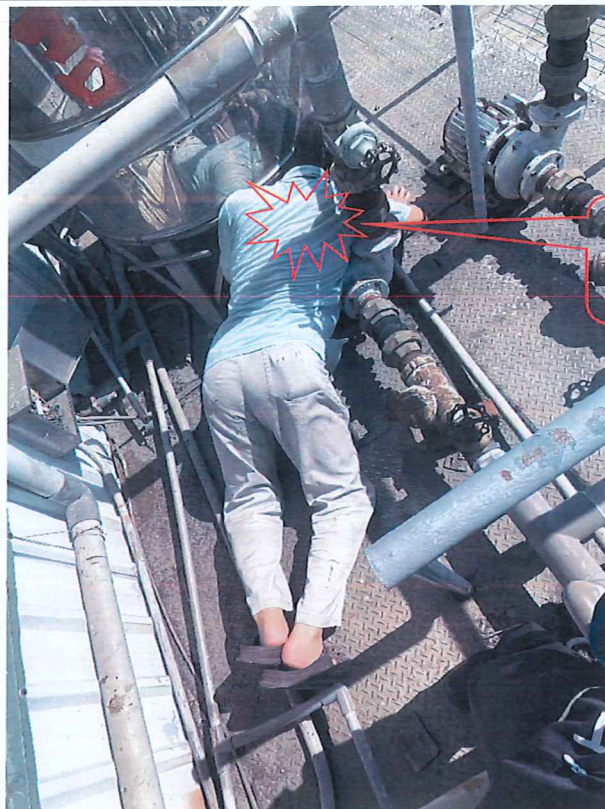
罹災者感電位置  
模擬示意圖

雇主使罹災者於製藥公司6樓冷卻水塔及循環馬達放置區，從事冷氣空調馬達檢修作業時，因循環馬達漏電，未有防止絕緣被破壞之設施，且該馬達外殼未接地，罹災者趴於馬達上時遭電擊，電源由馬達外殼→胸部→心臟→右手→至不銹鋼地板，構成感電迴路，造成休克經送醫死亡。

說明：罹災者感電位置模擬示意圖

- 一、雇主對於使用之電氣設備，應依用戶用電設備裝置規則規定，於非帶電金屬部分施行接地。(職業安全衛生設施規則第 239 之 1 條暨職業安全衛生法第 6 條第 1 項)。
- 二、雇主對勞工於作業中或通行時，有接觸絕緣被覆配線或移動電線或電氣機具、設備之虞者，應有防止絕緣被破壞或老化等致引起感電危害之設施。(職業安全衛生設施規則第 246 條暨職業安全衛生法第 6 條第 1 項)。

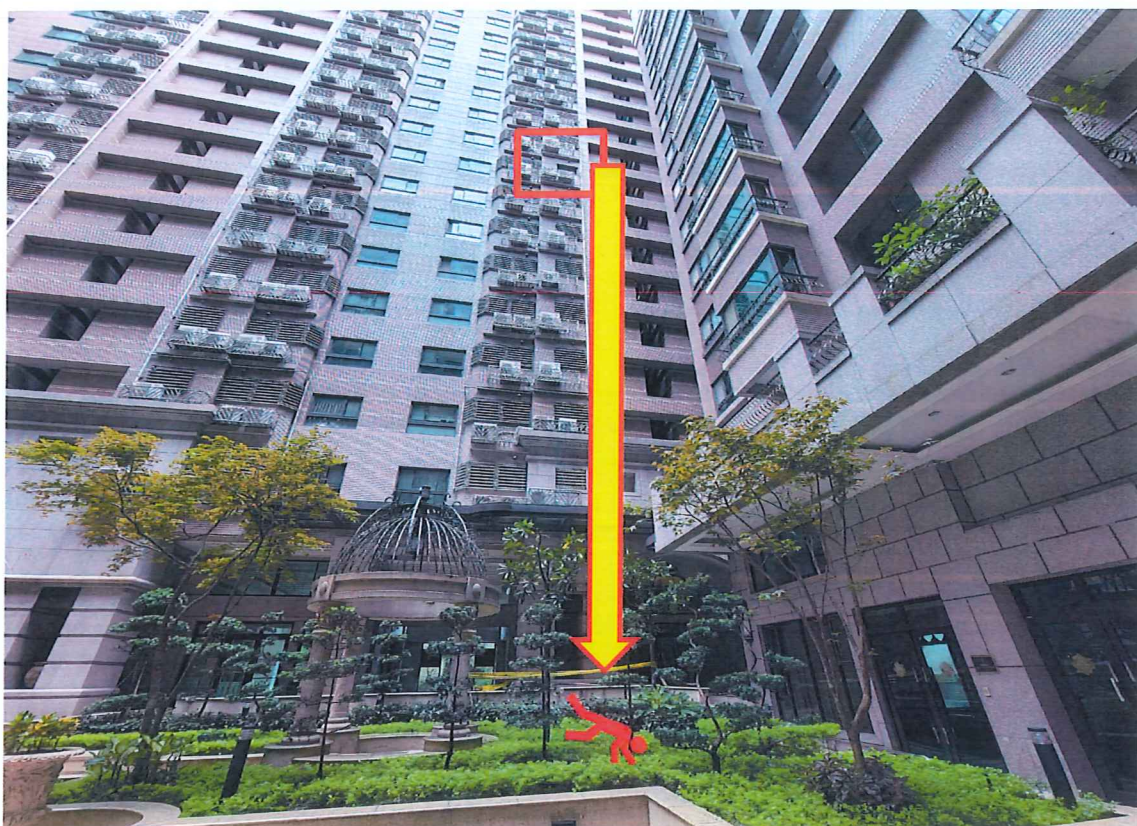
111 年 4 月 6 日罹災者與同事至民宅 9 樓從事冷氣空調安裝作業，於作業時未確實使用安全帶及戴用安全帽，導致至該處民宅冷氣安裝口墜落至 1 樓地面，經送醫院急救，仍不治死亡。

罹災者於民宅進行冷氣空調安裝之窗台鐵格柵復歸作業時，疑作業中重心不穩，且作業時未確實使用安全帶及戴用安全帽，導致罹災者連同民宅後陽台之鐵格柵從高度約 29.1 公尺之開口處墜落至地面，造成罹災者出血性及外傷性休克、頭頸胸部及四肢多處骨折，當日不治死亡。

說明：災害發生位置平面示意圖及罹災者於事發當時之相對位置圖。

雇主對於在高度 2 公尺以上之高處作業，勞工有墜落之虞者，應使勞工確實使用安全帶、安全帽及其他必要之防護具。（職業安全衛生設施規則第 281 條第 1 項暨職業安全衛生法第 6 條第 1 項）
