## 內政部國土管理署 函

主旨：職業安全衛生署將今(113)年訂為「營造業墜落打擊

年」，針對建築工程屋頂、電梯井、管道間、臨時開口、施工架等易造成墜落災害部分，採取提升檢查、裁罰及停工等措施，請貴會共同協助推動「營造業墜落打擊年」減災工作，請查照。

## 墜落危害預防

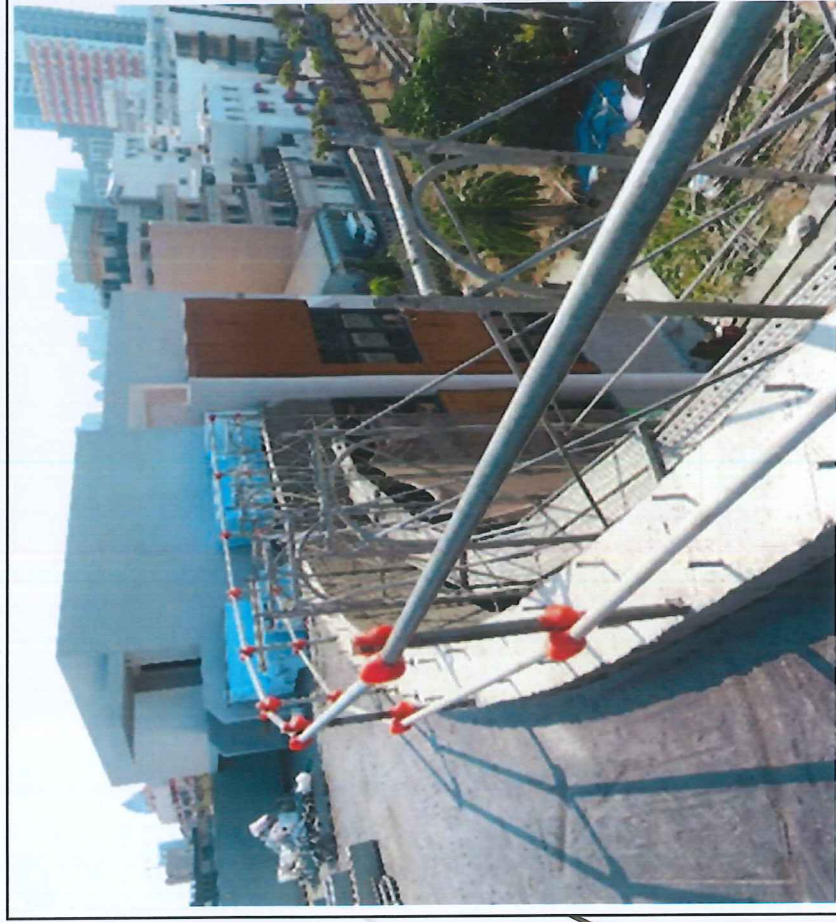
## 1.屋頂、屋架等防墜設施照片

屋頂防墜設施合格照片(設置臨時性護欄)

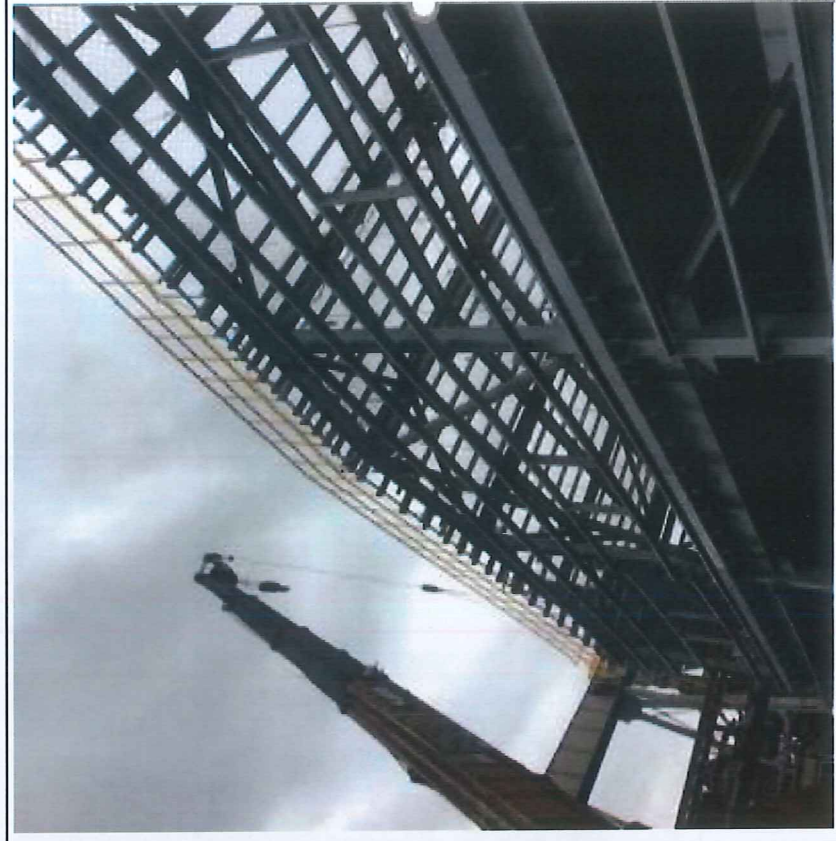
屋頂防墜設施合格照片(廠房屋頂設置永久性欄杆)

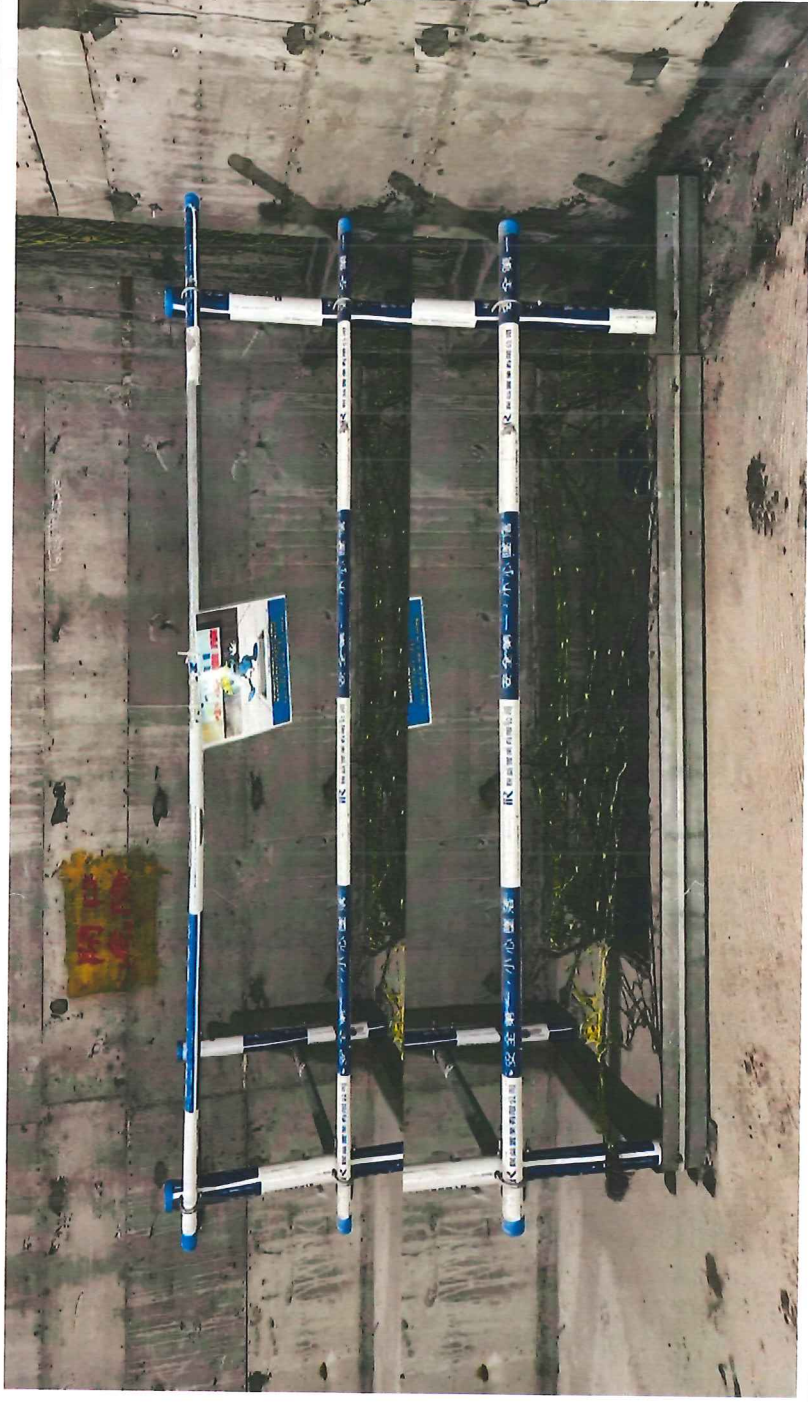
## 2.管道間防墜設施照片

管道間防墜設施合格照片(設置合格護欄)

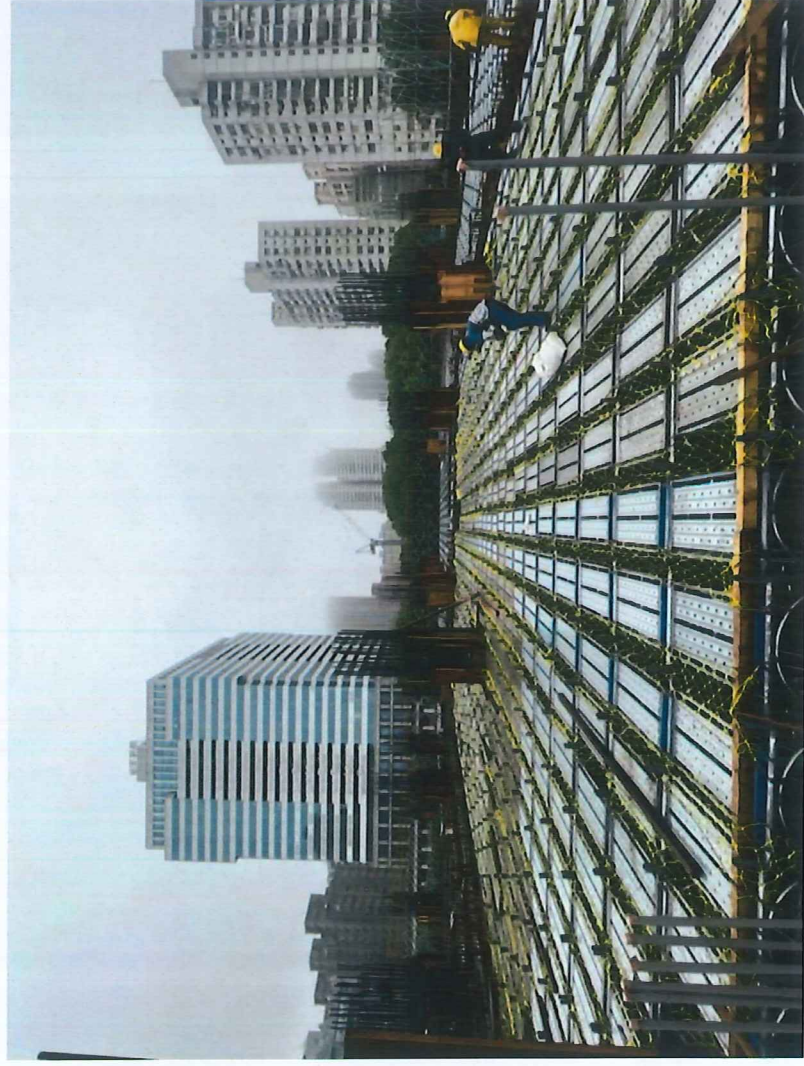
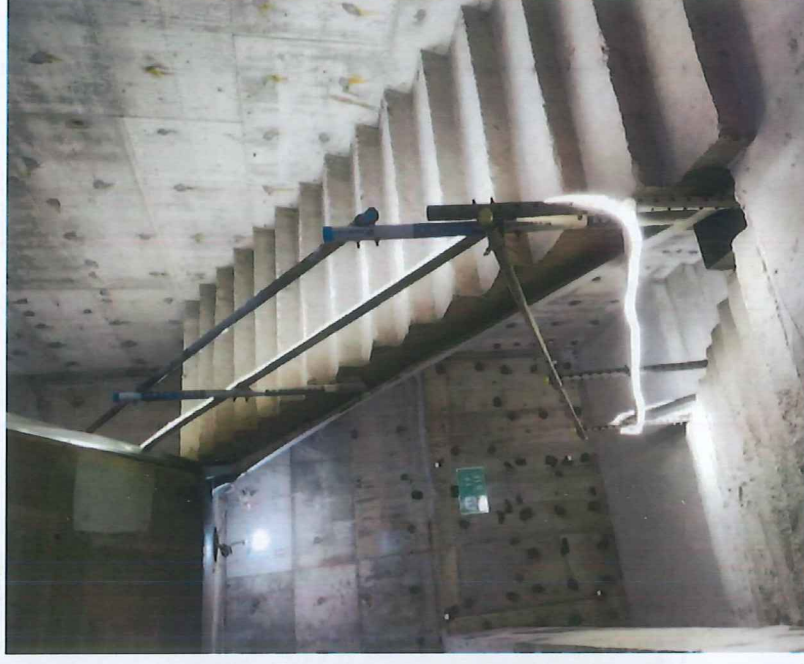
## 3. 臨時開口等防墜設施照片

臨時開口防墜設施合格照片(設置合格護欄、安全網)

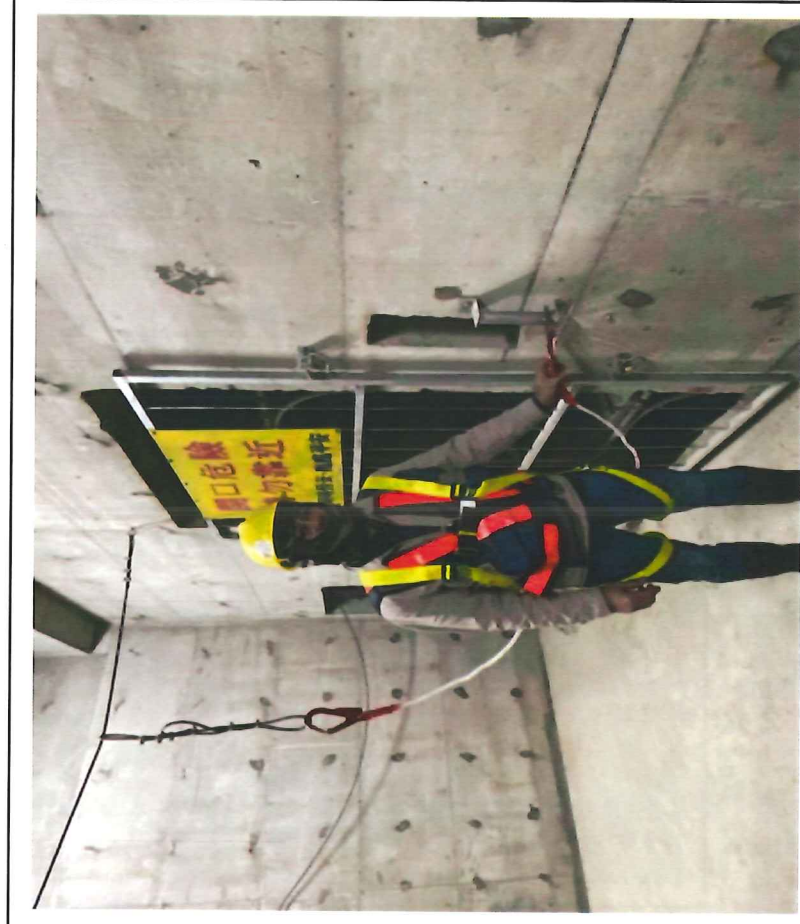
## 4. 電梯直井防墜設施照片

電梯直井防墜設施合格照片(設置柵門、上鎖及防止墜落之警告標示)

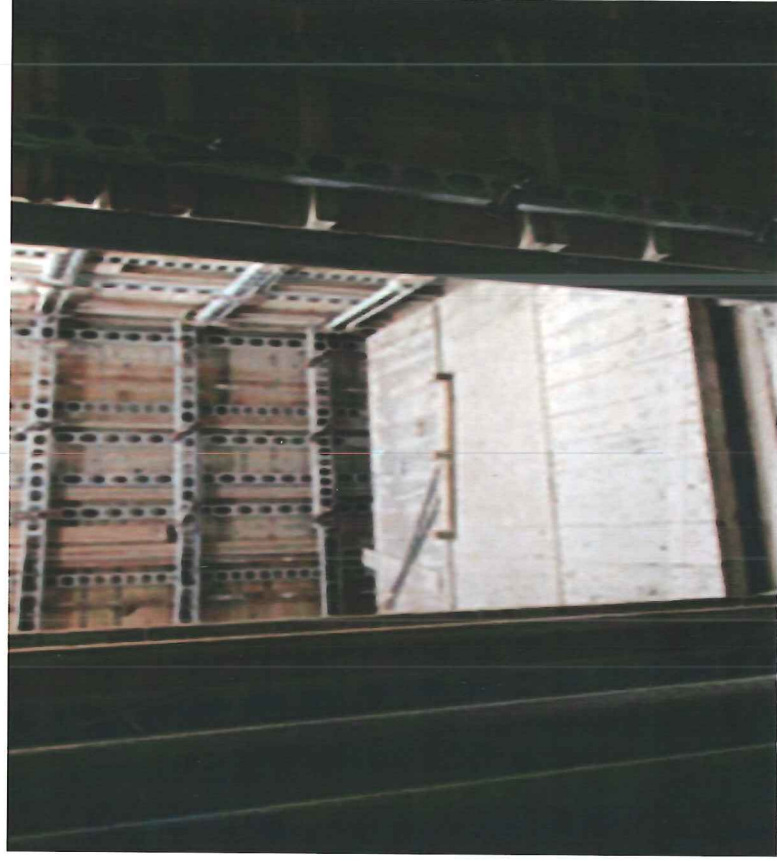
電梯直井防墜設施合格照片(電梯直井設置適當工作臺)

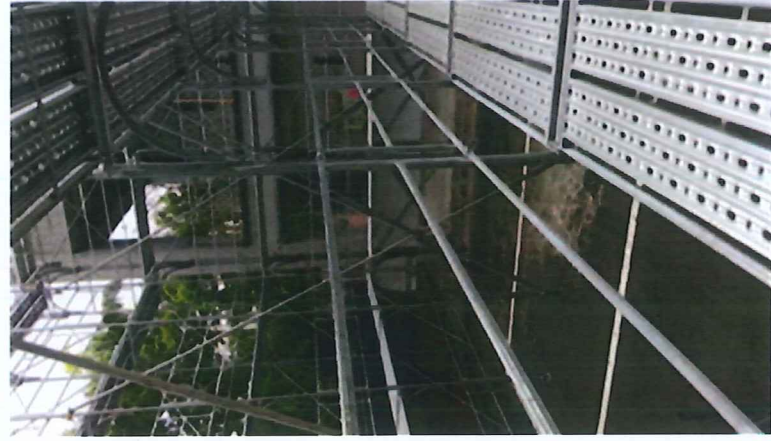
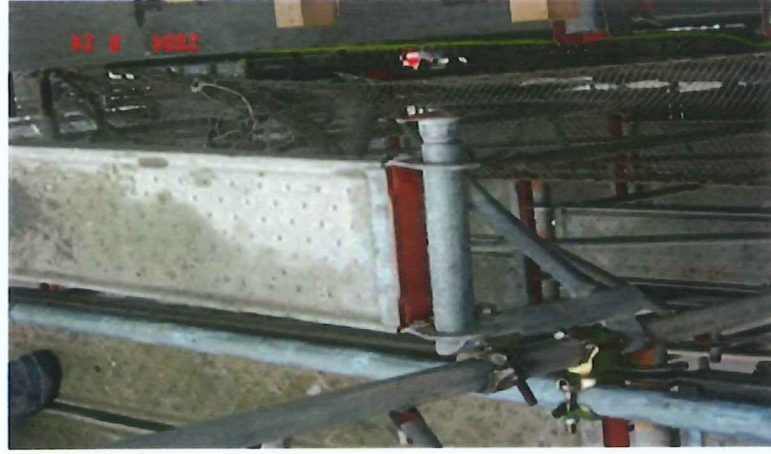
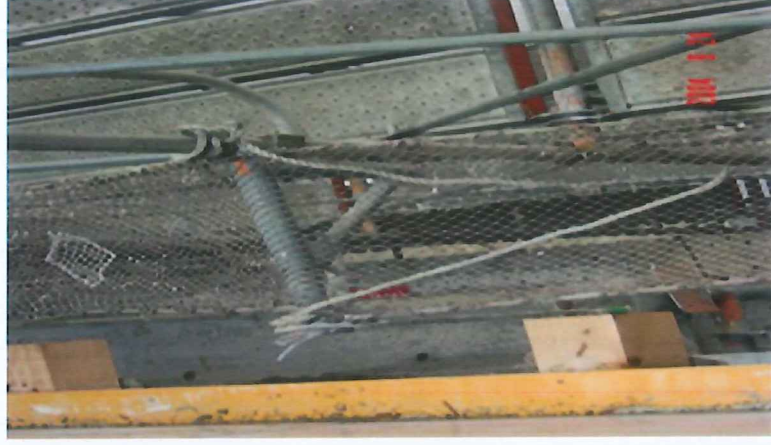
## 5. 施工架防墜設施照片

| 說明 | 施工架防墜設施合格照片(高度2公尺以上之施工架工作臺與構造物間之開口寬度超過20公分時，拆除前應依風險控制之先後順序規劃，採取內側水平構件、補助踏板或長條型防墜網等墜落防止設備。) |
